MGS
Progetti

DISEGNI INTEGRATIVI 021545...

COMPLEMENTARY DRAWINGS 021545...

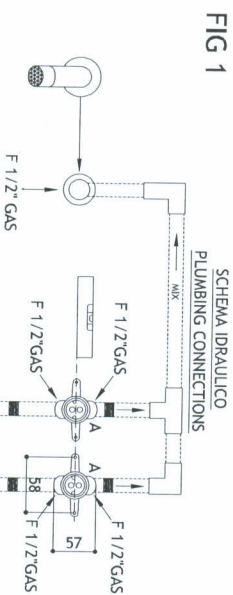
- Pre-montaggio**
1. Predisporre l' impianto idraulico come indicato in FIG. 1.
 2. Spurgare bene le tubazioni di alimentazione.
 3. Fissare i 2 corpi incasso (A) tramite viti e tasselli in dotazione; verificare l' allineamento orizzontale (FIG. 1) e la posizione del muro (FIG. 1a) considerando che la linea (B) del coperchio protettivo sia allineata al muro finito.
 4. Predisporre l' allacciamento per la bocca di erogazione seguendo le indicazioni rispetto al muro finito come da FIG. 2 (-13/+2mm).

- PRE-ASSEMBLY**
1. Prepare plumbing connections as per FIG. 1.
 2. Flush through supply pipes.
 3. Fix cartridge bodies (A) with screws and wedges (enclosed) checking that they are horizontal (FIG.1) and that line (B) of the protection cap will match the finished wall (FIG. 1a).
 4. Prepare plumbing connection for the spout checking that the allowed position range (-13/+2mm) towards the finished wall is matched (FIG. 2).

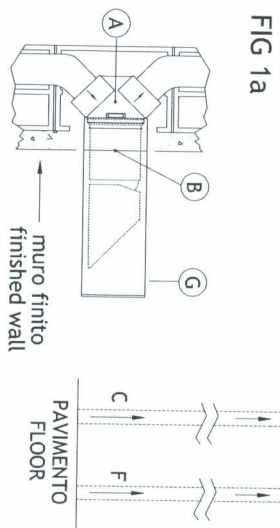
- MONTAGGIO**
- FIG. 2**
- Avvitare a tenuta la spina (C) servendosi dell' apposita sede (C1).
Calzare la carna (F) sulla spina (C) interponendo la basetta (D) e stringere il grano (E) con la chiave in dotazione.
- FIG. 1a**
- Togliere (svitare) la protezione (G).
FIG. 2a
- Infilare la basetta (H) e spingerla in battuta al muro.

- ASSEMBLY**
- FIG. 2**
- Tighten pin (C) by using (C1).
Insert spout (F) onto pin (C) after inserting ring (D). Tighten grub (E) with enclosed key.
- FIG. 1a**
- Remove (unscrew) protection cap (G).
FIG. 2a
- Insert ring (H) on the body and fully push against the wall.

* (vedi FIG 1a)
* (see FIG 1a)
